COMUNE DI FORMIA

**OGGETTO: LAVORI DI RIQUALIFICAZIONE SOSTENIBILE CON INTERVENTI DI ELIMINAZIONE BARRIERE ARCHITETTONICHE FISICHE, SENSORIALI E COGNITIVE PER LA REALIZZAZIONE DELL'ARCHIVIO STORICO PRESSO IL PALAZZO MUNICIPALE.
CUP H82F22000380001 - CIG B97F73FB0E**

RE_01

RELAZIONE TECNICO-ILLUSTRATIVA PER IL
PIANO DI ELIMINAZIONE DELLE BARRIERE
ARCHITETTONICHE (P.E.B.A.)

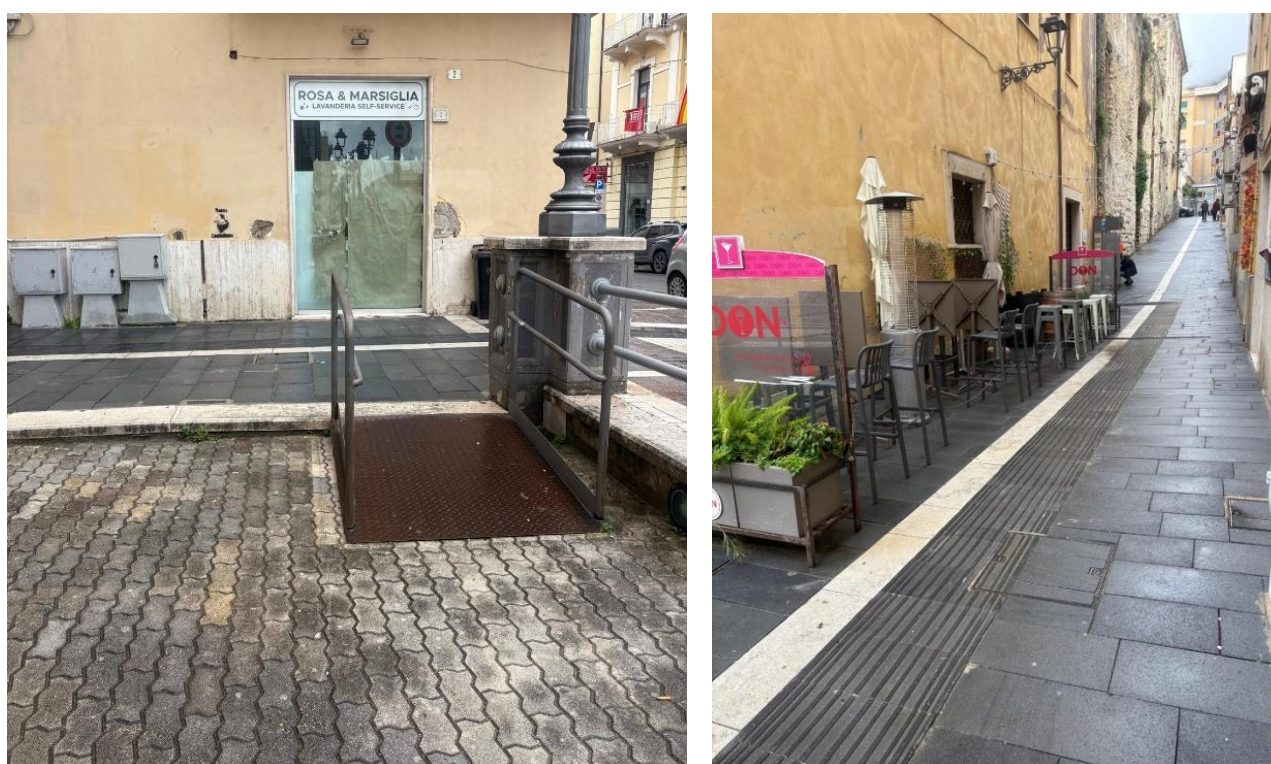
Figura 4 – Rampa di accesso all'ingresso principale e percorso a rilievo per non vedenti

L'accesso principale risulta ribassato rispetto al piano strada/marciapiede e avviene tramite una breve scalinata; tuttavia, al fine di garantire l'accessibilità alle persone con ridotta capacità motoria, è stata già realizzata una rampa conforme per il superamento del dislivello.

È inoltre presente un percorso a rilievo realizzato sulla pavimentazione e finalizzato a favorire l'orientamento delle persone con disabilità visiva; quest'ultimo è situato su Via dei Carmelitani e conduce a un accesso secondario dedicato, sulla facciata Est del fabbricato.

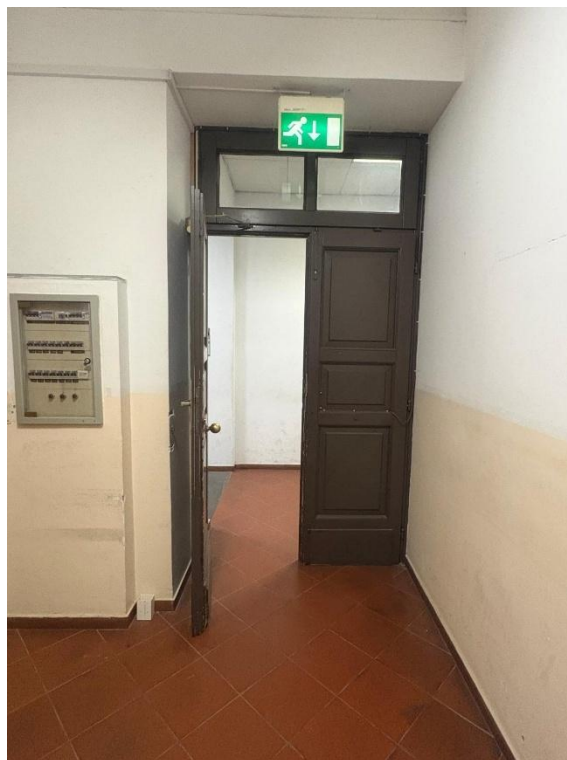
Figura 5 – Porta di ingresso ai settori di piano

Il collegamento orizzontale tra i settori interni al piano si realizza mediante porte in legno a doppia anta, con larghezza complessiva pari a 1.35m (circa 0.65 m per singola anta). Sebbene tale configurazione consenta il passaggio di persone con disabilità motorie, l'apertura simultanea di entrambe le ante potrebbe risultare poco agevole e non ottimale per la fruizione quotidiana.

Allo scopo di migliorare il collegamento orizzontale tra i settori interni di ciascun piano, si prevede la sostituzione delle attuali porte in legno a due ante, con altre più moderne in alluminio e vetro. Queste ultime conservano la medesima larghezza complessiva delle esistenti, pari a 1.35 m, ma presentano una nuova configurazione, caratterizzata da una anta fissa di 0.35 m e un' anta mobile di 1.00 m, dimensionata per consentire il passaggio agevole di sedie a rotelle, senza necessità di apertura simultanea delle due ante.

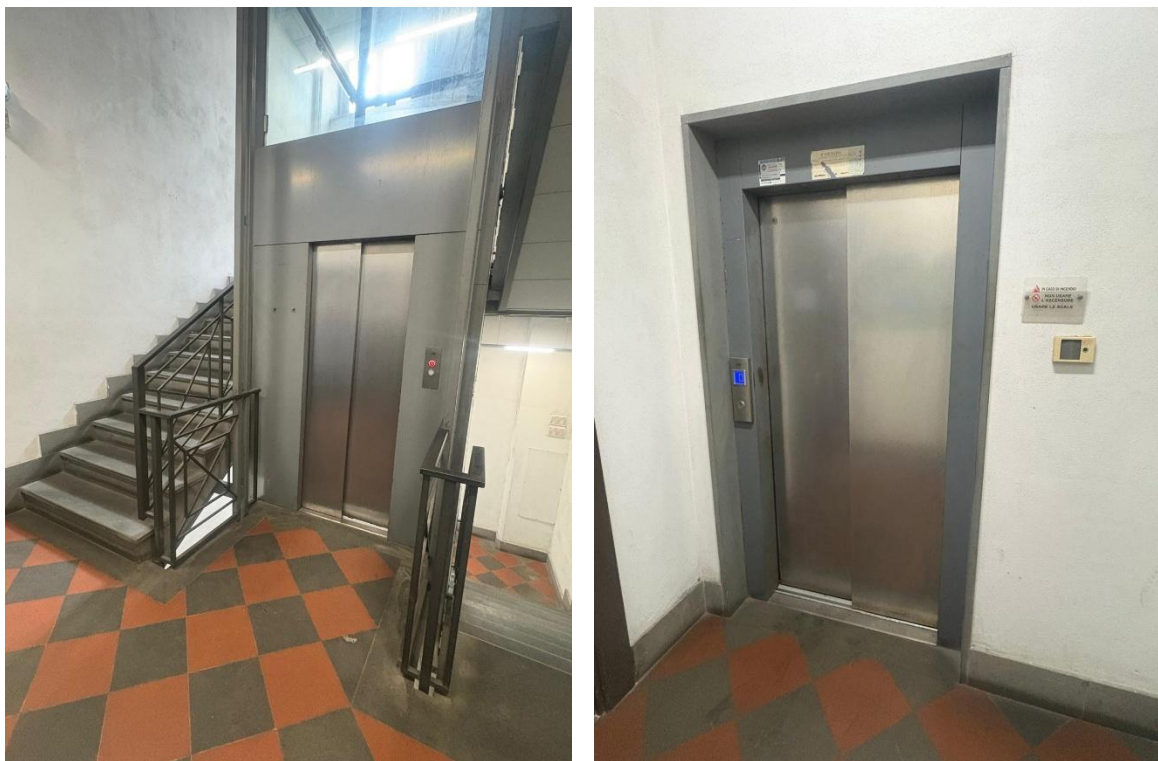
Figura 6 – Ascensore principale e montacarichi di tipo ascensore

Il collegamento verticale con i piani superiori è garantito dalla presenza di scale e ascensori; tuttavia, l'ascensore principale non risulta conforme ai requisiti di accessibilità per persone con disabilità motorie, in quanto le dimensioni interne (0.80 × 1.90 m) e la larghezza della porta di accesso (0.70 m) non consentono un utilizzo agevole da parte di utenti su sedia a rotelle.

Al contrario, è presente un montacarichi di tipo ascensore, le cui dimensioni interne (1.40 × 1.50 m) e la larghezza della porta di accesso (0.90 m) risultano adeguate e conformi all'utilizzo da parte di persone con disabilità motorie; tale impianto, però, non parte dal piano terra e serve esclusivamente i piani PRIMO, SECONDO e TERZO dei cinque livelli in cui si articola il fabbricato. Pertanto, non è garantita la piena accessibilità verticale a tutti i piani dell'edificio.

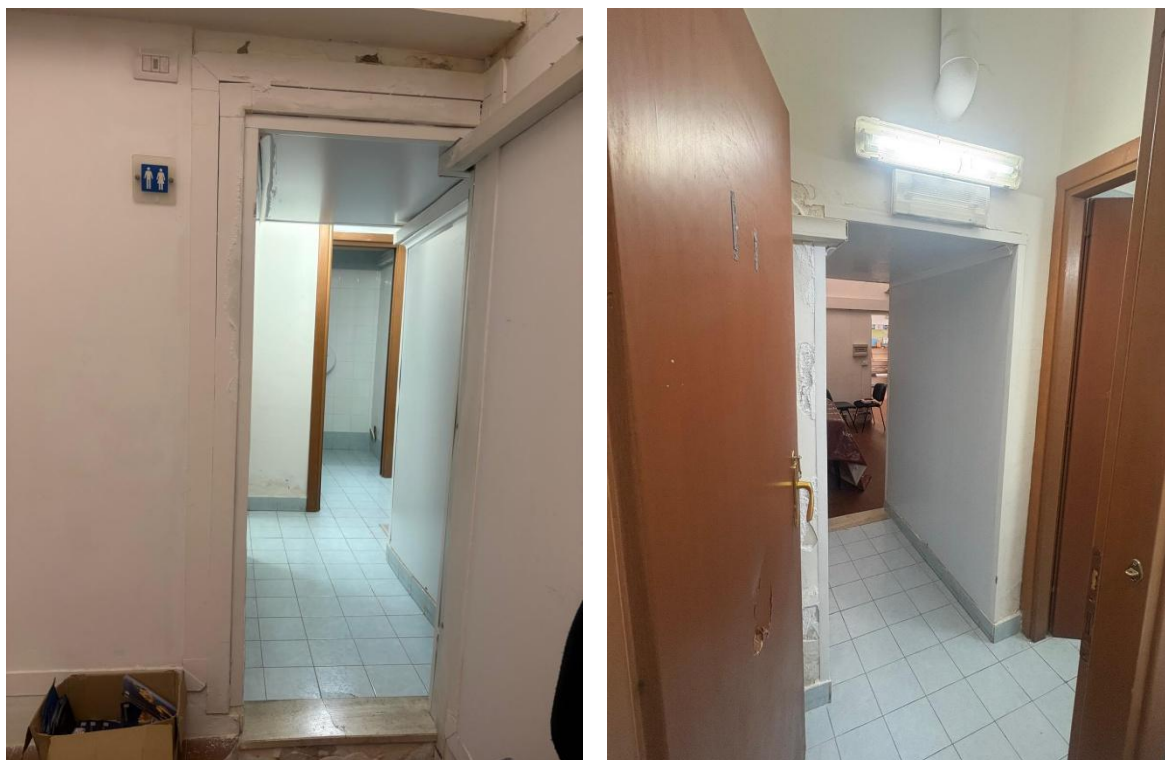
Figura 7 – Servizi igienici punto IAT

I settori Protocollo e Turismo, invece, sono dotati di servizi igienici non conformi ai requisiti di accessibilità e utilizzo da parte di persone con disabilità motorie.

Nello specifico, il punto IAT (ufficio Informazione e Accoglienza Turistica) dispone di due bagni, il cui ingresso non consente l'accesso ai disabili a causa di un gradino di notevole altezza; inoltre, lo spazio di manovra interno risulta insufficiente e le porte di larghezza ridotta. Ne consegue che l'adeguamento di tali servizi igienici ai requisiti di accessibilità per persone con disabilità motoria non può essere garantito se non mediante l'esecuzione di interventi strutturali, quali la realizzazione di cerchiature sulle murature perimetrali.

Nello specifico, relativamente al punto IAT (ufficio Informazione e Accoglienza Turistica) situato al piano terra, vista l'ineguatezza dei servizi igienici esistenti, si propone la realizzazione di nuovi servizi accessibili, destinati a persone con disabilità, da ubicarsi nell'area sud-ovest del piano in esame.

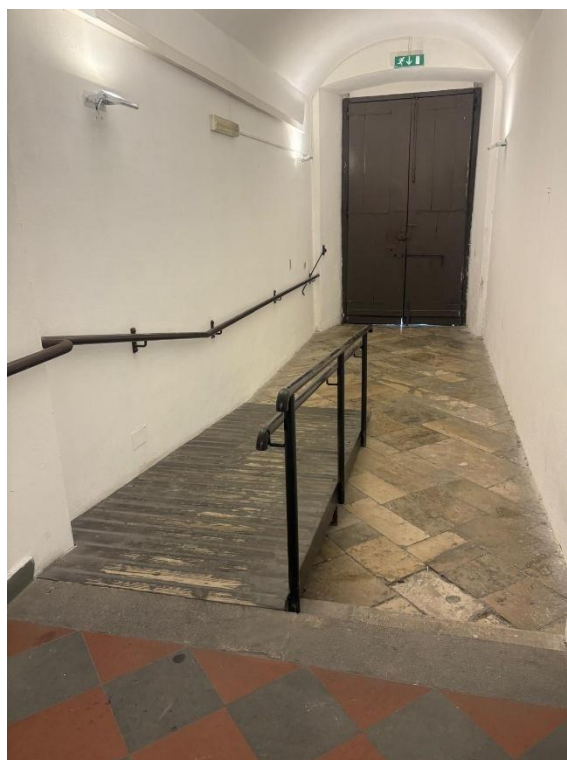
Figura 8 – Accesso piano Primo da Piazza Guglielmo Marconi

Sebbene l'ascensore principale non risulti conforme ai requisiti per l'utilizzo da parte di persone con disabilità motorie, l'accesso a tale piano è comunque garantito da un ingresso diretto dall'esterno. Sul prospetto Nord dell'edificio, infatti, il piano primo si trova a quota strada/marciapiede ed è servito da una rampa (di dimensioni 1.55x3.50m) conforme ai requisiti dimensionali previsti dalla normativa vigente in materia di abbattimento delle barriere architettoniche. Pertanto, l'ingresso situato in Piazza Guglielmo Marconi assicura la piena accessibilità al livello.

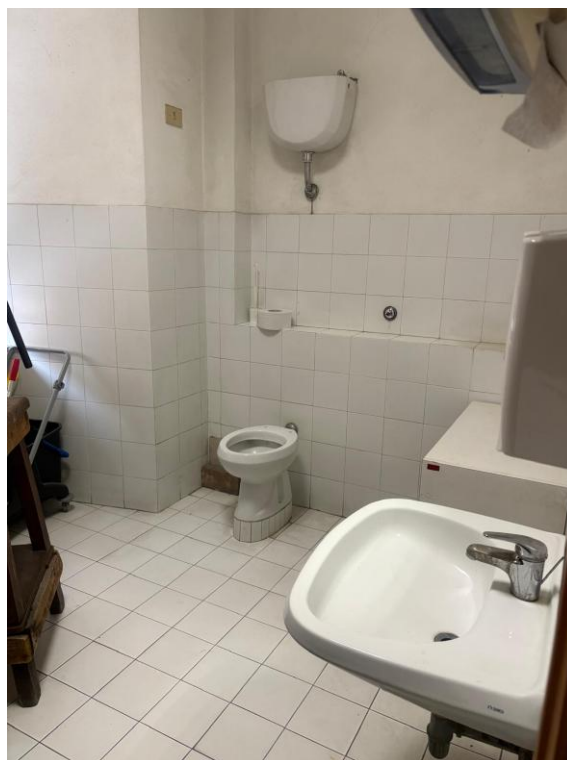
Figura 9 – Servizio igienico accessibile – Settore Ragioneria

Tuttavia, il bagno disabili del settore Ragioneria, pur rispettando le dimensioni previste, non è dotato dell'arredamento e degli ausili necessari per garantire la piena fruibilità da parte di persone con disabilità, come previsto dal D.M. 236/1989. In particolare, mancano elementi essenziali quali: tazza con altezza adeguata, maniglioni di sostegno laterali e posteriori, lavabo accessibile, porta con maniglione orizzontale e apertura adeguata.

Il medesimo intervento, in termini di arredamento e ausili disposti dalla normativa, è definito anche per il bagno disabili del settore Ragioneria al piano primo, il quale, pur rispettando le dimensioni previste, non è conforme al D.M. 236/1989. Pertanto, risulta necessario dotarlo dei suddetti elementi funzionali, quali: tazza con altezza adeguata, maniglioni di sostegno laterali e posteriori, lavabo accessibile, porta con maniglione orizzontale e apertura adeguata.

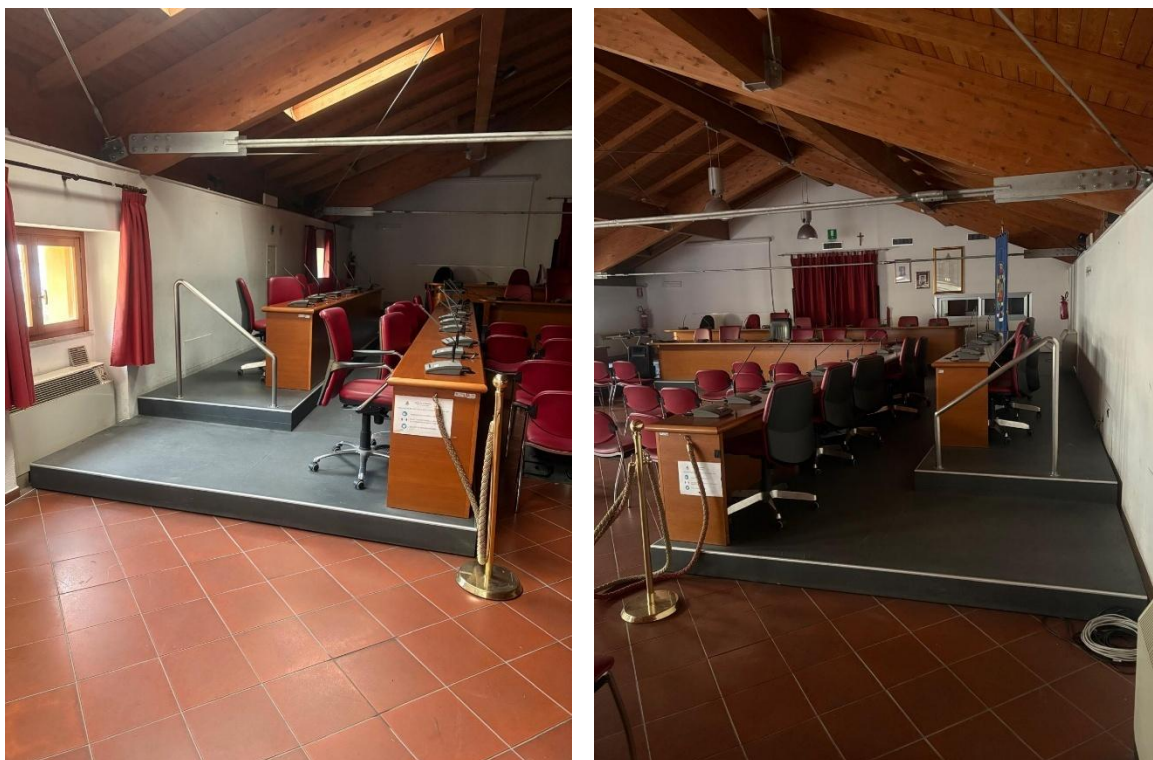
Figura 11 – Criticità Sala "Ernesto Ribaud"

Tale configurazione comporta un dislivello di 0.40 m rispetto al piano di calpestio, determinando una discontinuità del piano che ne impedisce l'accessibilità da parte di persone con disabilità motorie.

Inoltre, la larghezza di ciascun gradino, pari a 1.40 m, risulta insufficiente a garantire una corretta fruibilità, in quanto comporta uno spazio di passaggio e di manovra inadeguato per sedie a rotelle.

- Realizzazione di una rampa con pendenza pari all'8% che consenta l'accesso al primo gradino, e quindi adeguata al superamento di un dislivello di 0.20 m; ne consegue che la lunghezza minima della rampa risulta pari a 2.50 m, così da garantire un'inclinazione agevole e sicura per sedie a rotelle;
- Modifica della larghezza del gradino più basso, portandola da 1.40 m a 2.20 m, in quanto tale dimensionamento determina uno spazio complessivo sufficiente alla manovra della sedia a rotelle (1.50 m), al posizionamento del banco (0.50 m) e all'allineamento delle sedie (0.20 m), garantendo piena fruibilità dell'area rialzata.

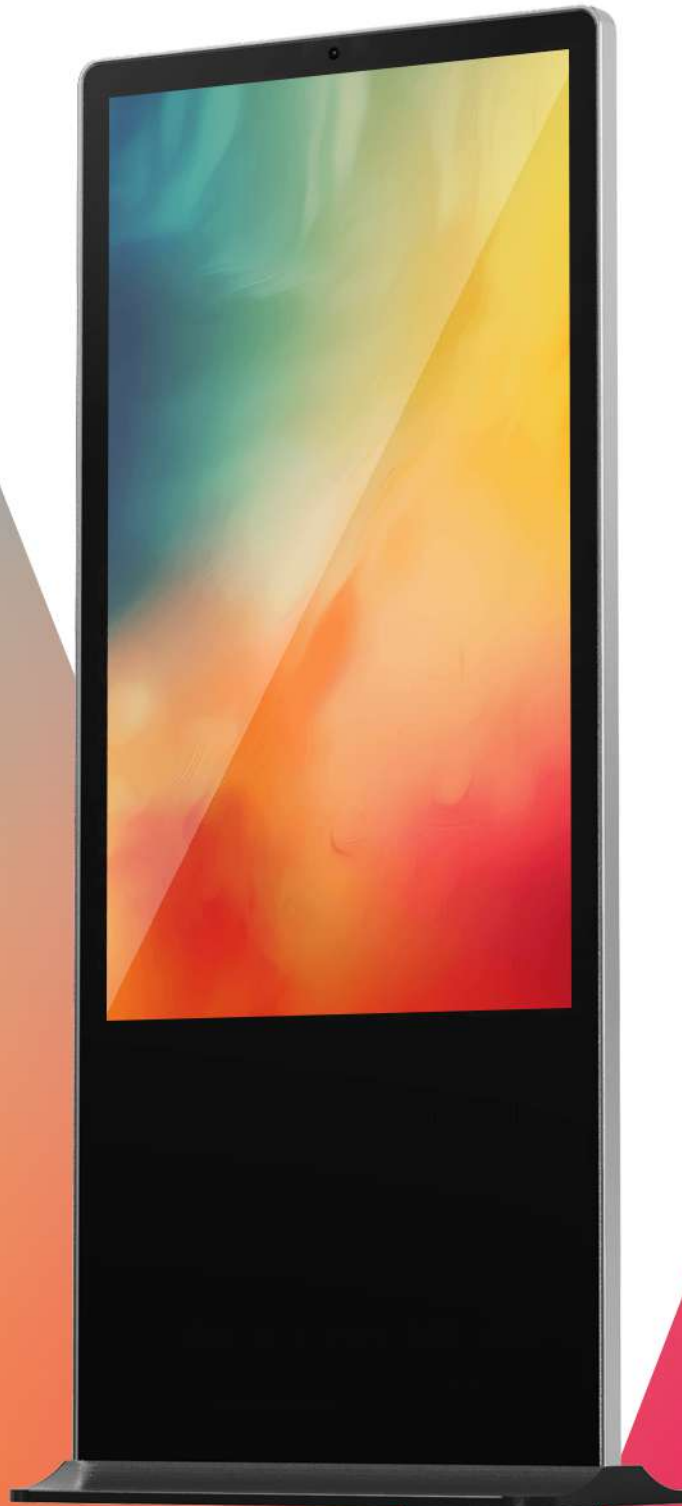
MOAI

Questo totem multimediale touch screen combina grande bellezza d'immagine e prestazioni touch impeccabili 24/7. L'ideale per dare vita ad un'esperienza utente coinvolgente e memorabile. In più, la funzionalità Eco-Friendly LED Backlit ti garantisce ridotti consumi energetici. Così il tuo totem avrà una maggiore durata nel tempo. Per finire, l'elegante design Ultra Slim fa da cornice a tutte queste potenzialità.

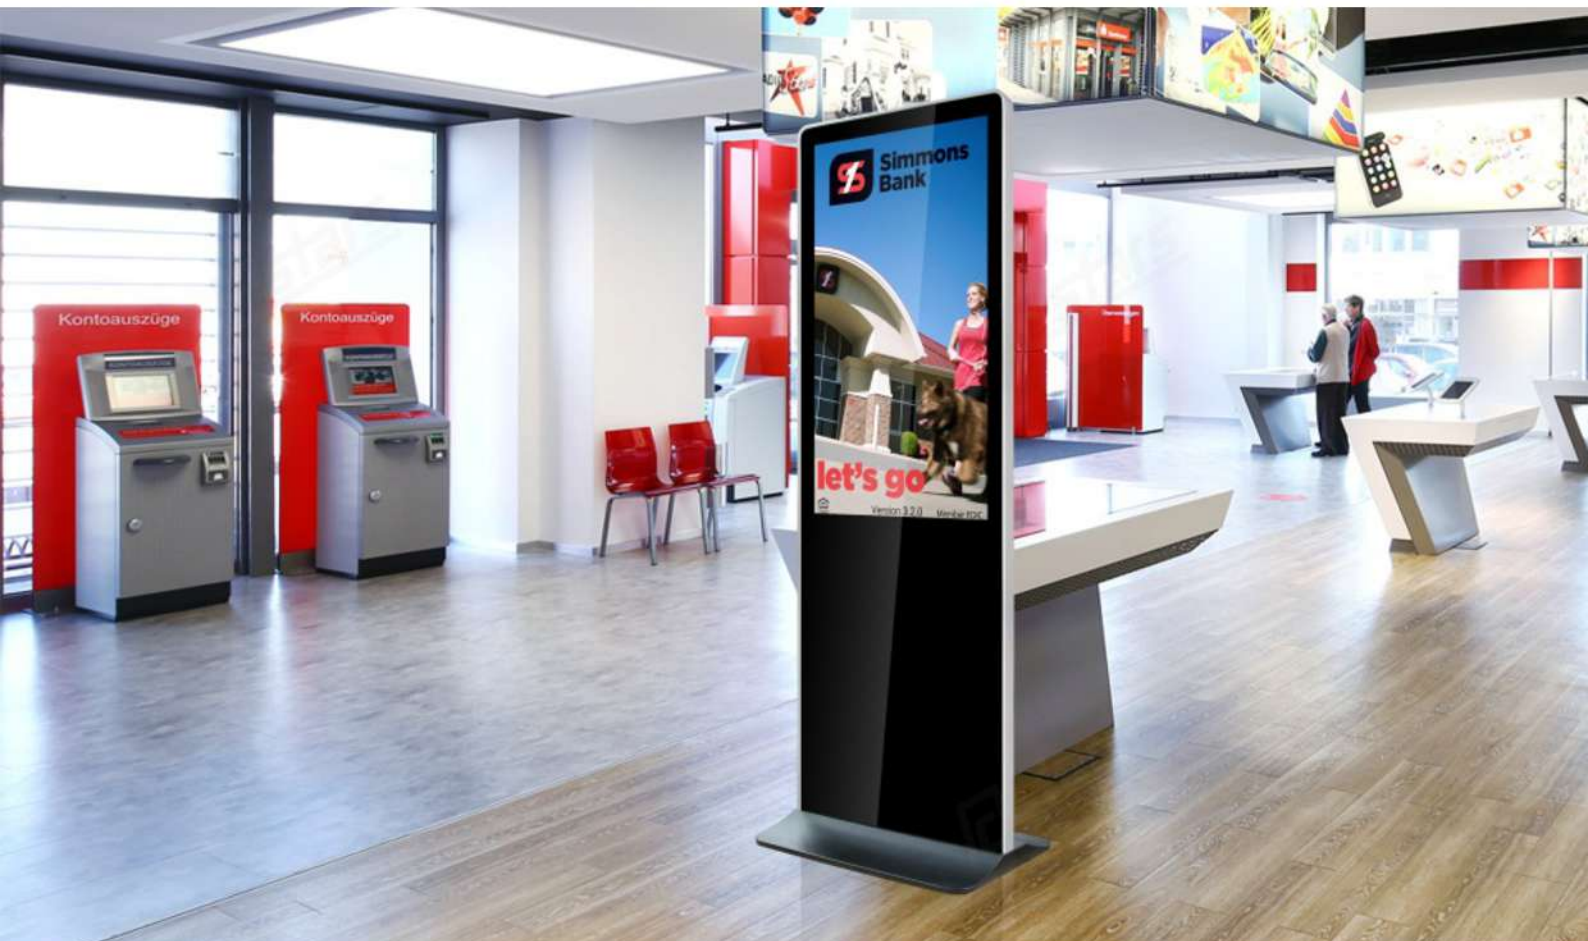
Operatività	24/7
Resistenza temperatura	N.A.
Touch	Sì
Grado di protezione (IP)	56
Consumo medio	N.A.
Materiale struttura	Acciaio
Ventilazione	No
Climatizzatore	No
Riscaldatore	No
Vetro Antivandalico 6mm	No
Luminosità	500 nit
Finitura	Verniciatura a polvere / Vetro
Serratura di sicurezza	No
Garanzia	24 mesi

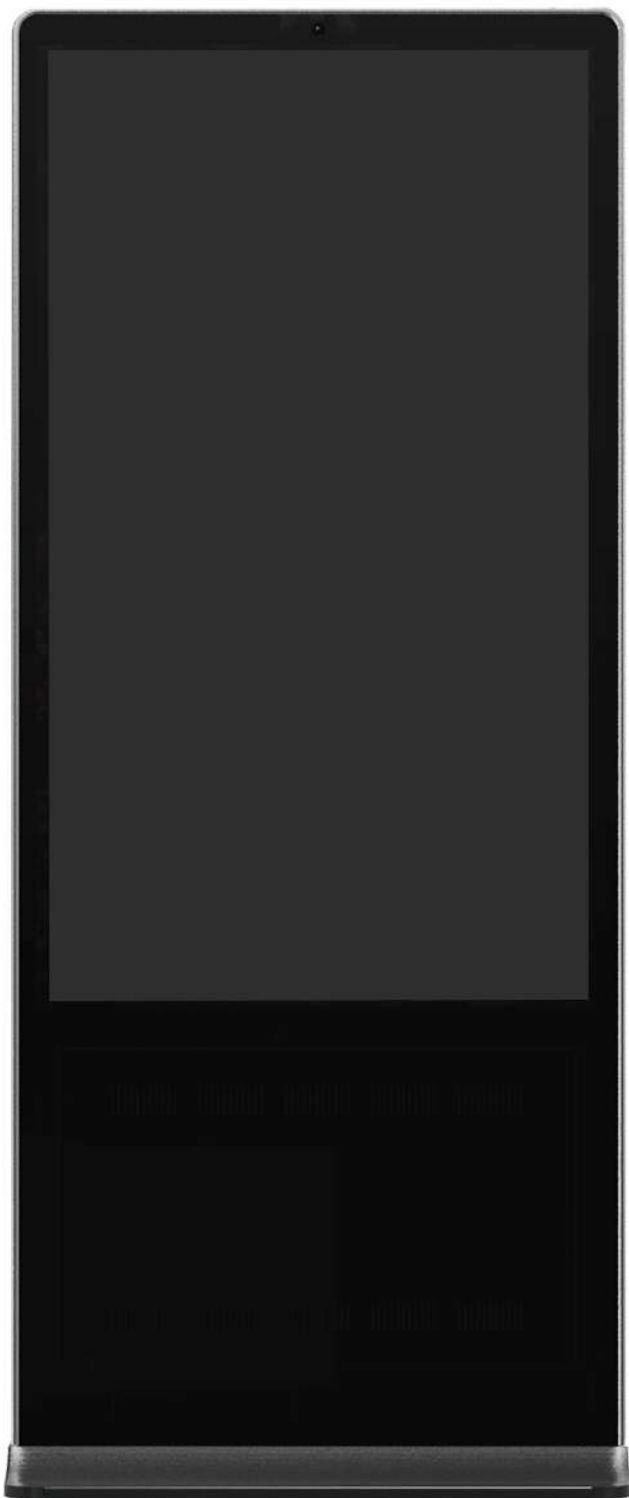
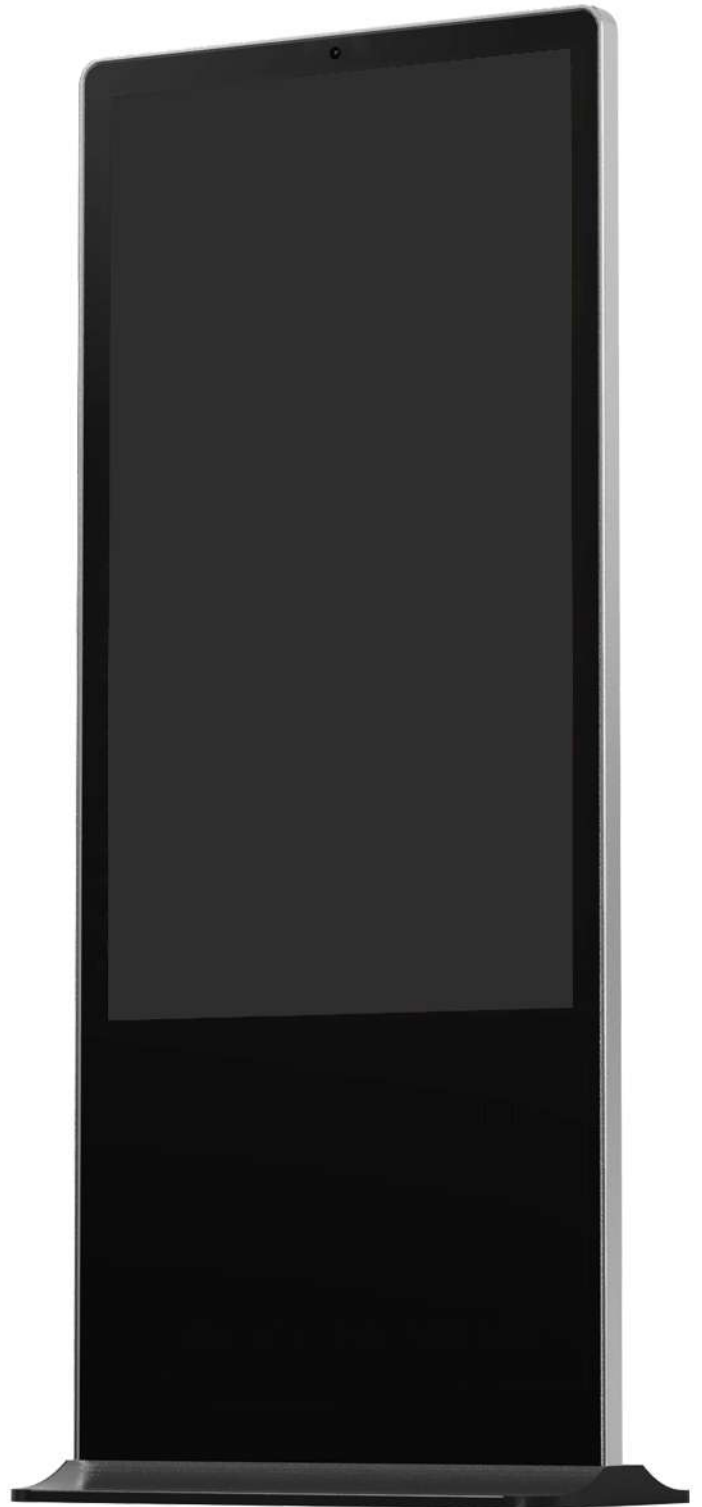
Custodia in metallo + telaio in alluminio + design ultra sottile.

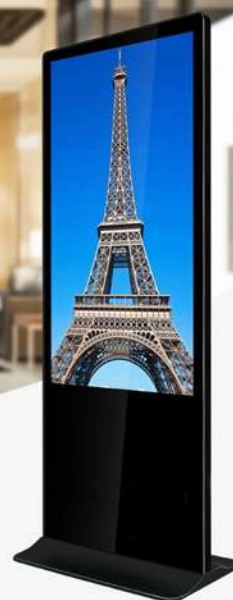
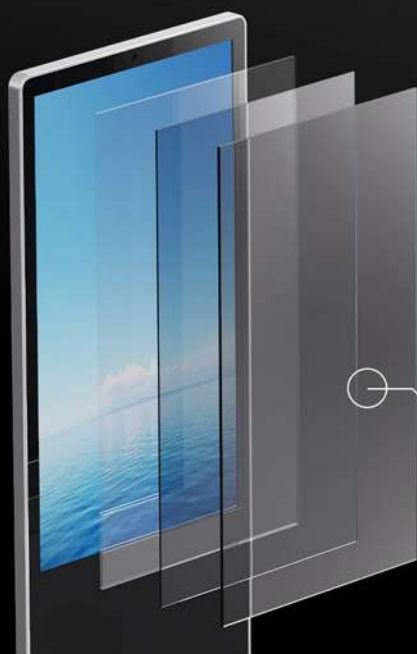
Vetro temperato stratificato per una protezione assoluta dello schermo.
